**FORSKNINGSRAPPORTER  
FRÅN  
HUSÖ BIOLOGISKA STATION**

**No 150 (2018)**

**Vandringsleder för fisk på Åland**

*The project was launched in 2018 in the beginning of May and completed in the end of July. Part of the project was also performed in spring 2016. The aim was to map migratory paths of fish in the Åland islands. This was done by trekking the length of dikes and streams, which connect the sea to freshwater bodies, while noticing the condition of the migratory path and identifying possible obstacles along the way. The obstacles were classified as either potential or absolute. A migratory path obstacle can consist of e.g. culverts in a bad condition or wrongly positioned, dams and fish ladders that are ineffectively built or placed or natural obstacles in form of fallen trees, rocks and bedrock that blocks the stream. The dimensions of the obstacles were also measured. Where possible underwater video recordings were made to identify present fish species. All ditches were classified according to migration path potential: Suitable, possibly suitable, requires measures and not suitable. To be able to evaluate and restore migratory paths it is necessary to thoroughly map ditc

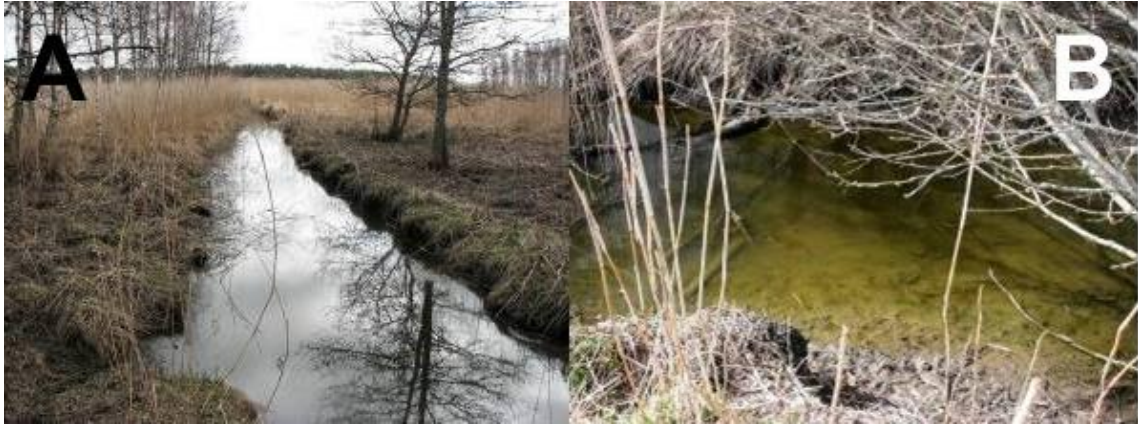
Systemet ligger öster om Tranvik i Sund. Systemet har tre huvudsakliga vattendrag och en permanent vattentäkt. Från havsviken Fladan går en ca 450 m lång kanal upp till sjön Viken. Kanalen är som bredast ca 3 m och djupet i mynningen uppskattades till ca 70 cm. Stränderna i mynningarna (både till havet och till sjön) kantas av vass (fig. 2A). Bottensubstratet i kanalen var mjukt (gyttja/lera och detritus) och vattnet var brunt, och strömmade inte. I kanalen mellan Fladan och Viken påträffades inga hinder, och fisk sågs på flera ställen längs kanalen. Vid besöket bedömdes kanalen vara en lämplig lekplats för fisk, och lekande abborre påträffades (fig. 2B) i kanalen.

Figur 2. Kanalen mellan Fladan och sjön Viken. **A:** Vy mot utloppet till Fladan. **B:** En av abborrens lekplatser.

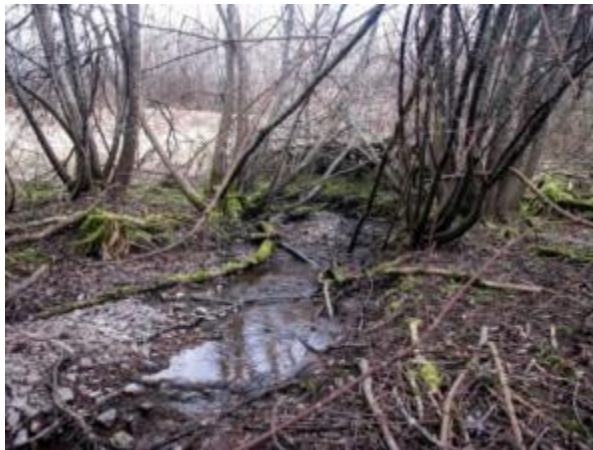
I Vikens norra ända rinner ett ca 550 m långt dräneringsdike ut i sjön. Diket rinner längs en åker norr om Österängsgatan. Vid karteringstillfället i mitten av maj, hade diket nästan torkat ut (fig. 3). Utloppets deltaområde är lerig sankmark med ca 2 cm vatten i diket. Vid diket finns en betongtrumma, som högst sannolikt är ett vandringshinder. Fallhöjden är ca 30 cm och vid besökstillfället var vattennivån extremt låg. Efter vägen finns ett stenrös som även blockerar diket. Vid besöket bedömdes diket i nuläget inte vara en fungerande lekplats för fisk.

Figur 3. Diket som rinner ut i Vikens nordöstra ända.

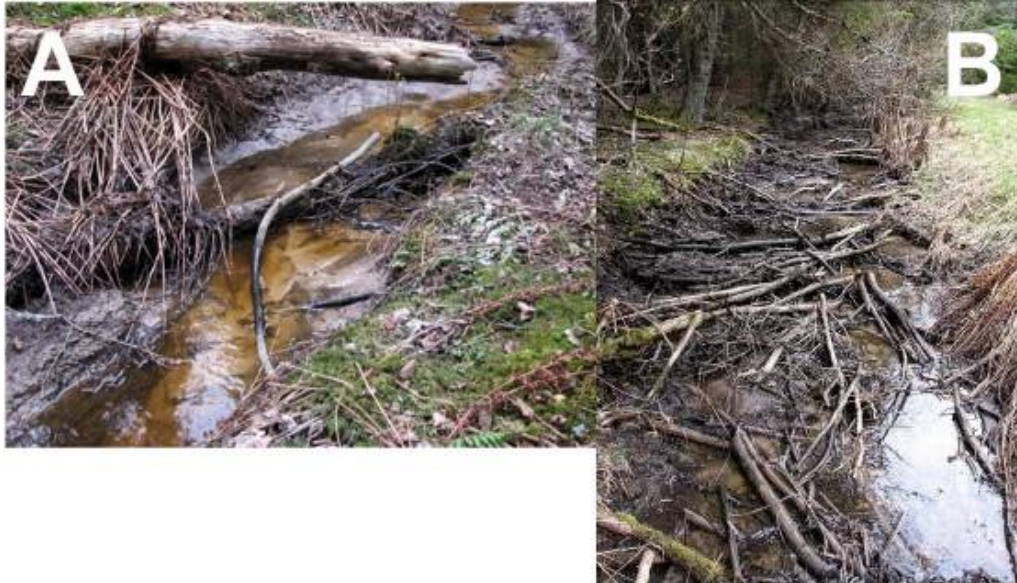
Dikena är belägna väster om Fadervik och rinner genom skogsmark. Det västra diket är ca 1,25 km långt. Diket är smalt och vid besökstillfället var vattennivån under 5 cm. Botten i diket är främst sand (fig. 4A) upp till trumman under Båtsviksvägen, och diket rinner ut vid en sandstrand. Mellan havet och vägtrumman påträffades vid flera ställen rikligt med avkapade grenar efter röjningsarbeten (fig. 4B). Trumman under Båtsviksvägen (N60 11.852, E20 06.576) har en diameter på 35 cm, och är ca 5 m lång. Vid trummans utlopp fanns en 12 cm djup pool efter ett fall på ca 15 cm, vilket gör trumma till ett vandringshinder. Strax norr om vägen har skogen huggits och diket blockeras av en skogsväg.

Figur 4 **A:** Ett beskrivande foto över dikena vid Båtsvik (från det östra diket). **B:** Rester efter röjningsarbeten.

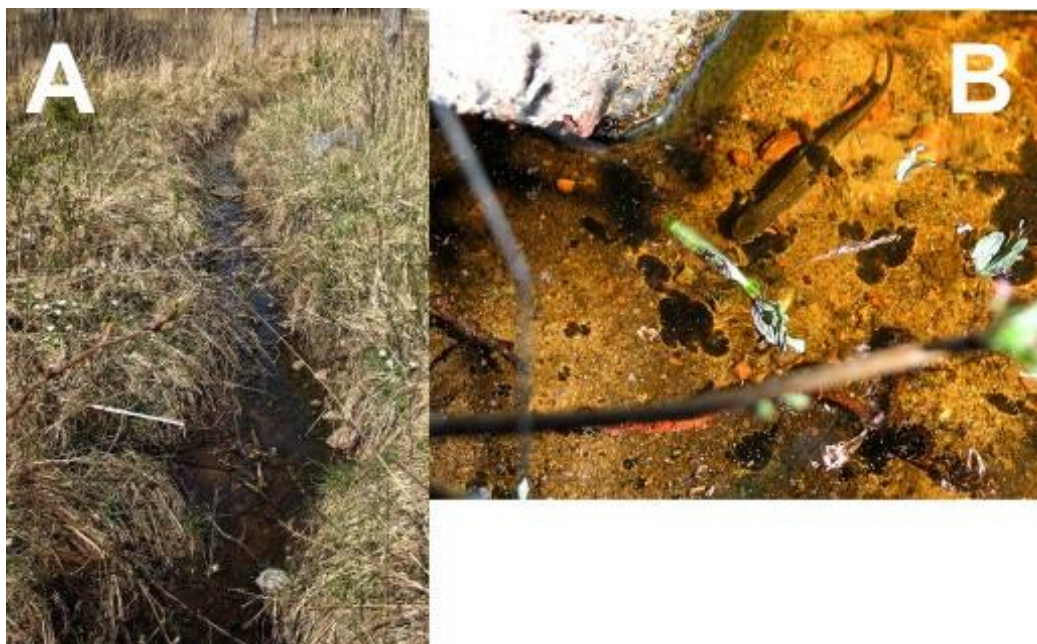
Dikets mynning är grund och smal (fig. 8A), med rikligt med vass. Vattennivån vid besökstillfället var mycket lågt: 2-3 cm. Bottensubstratet i dikets första 120 m var främst småsten och grus. Under Vånäsvägen går en ca fyra meter lång betongtrumma (N 60 11.209 E 20 05.285). Trummans diameter är 38 cm och djupet vid trummans utlopp var 8 cm, fallhöjden var 2 cm. Mörtfisk sågs både vid dikets mynning och uppströms (ca 60 m från utloppet), och vid trumman påträffades två mindre vattenödlor (*Lissotriton vulgaris*), en hane och en hona (fig. 8B).

Figur 8 **A**: Diket söder om Vånäsvägen **B**: Mindre vattenödla (*Lissotriton vulgaris*, hona) i diket i Vånäs.

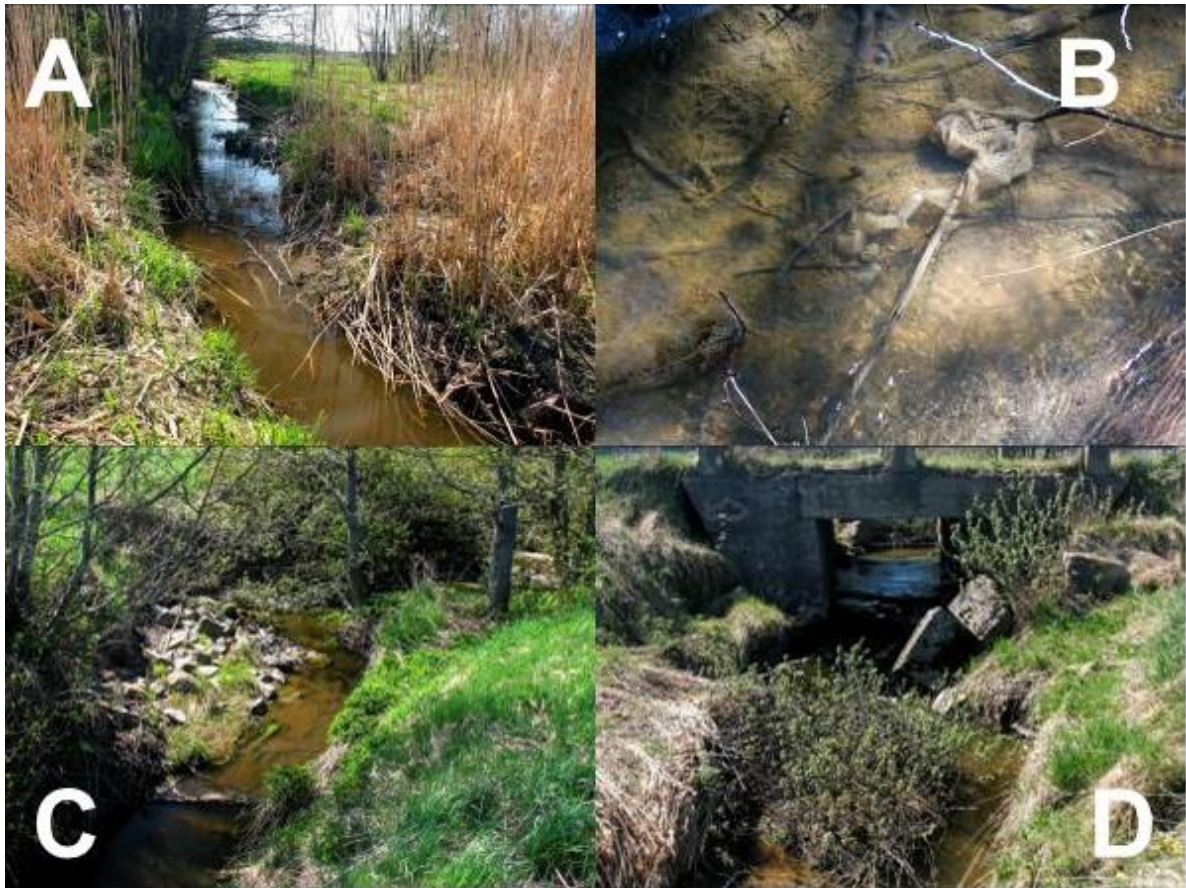
Dikessystemet som rinner in i Övre viken västerifrån rinner tvärs över Sund. Vid besökstillfället var vattennivån i diket lågt (fig. 12A). I diket första 370 m påträffades rikligt med fisk, främst abborre, och abborren leker i diket (fig. 12B). Diket upp till Sundsvägen slingrar sig fram (fig. 12C) och på flera platser noterades mindre vattenfall. Vid mynningen sågs spår av bisamråtta (*Ondatra zibethicus*), och i diket fanns musslor. Det finns en stor trumma under Sundsvägen (N 60 13.153, E 20 11.383), men trumman är inget vandringshinder. Diket rinner under en bro vid Storängsgatan (N 60. 13.131, E 20 11.310) (fig.12D). Botten under bron är betong, men vattnet har eroderat hål i betongen, och flödes hastigheten var hög trots den låga vattennivån. Vid bronns södra sida (uppströms) sågs fisk. Diket är ett av de bästa påträffade under karteringarna, med meander, högre flödes hastighet och tidvis grusbotten och skydd.

Figur 12. Diket från Övre viken mot sydväst. **A:** Mynningen söderut. **B:** Abborrom i diket. **C:** Diket **D:** Bron under Storängsgatan.

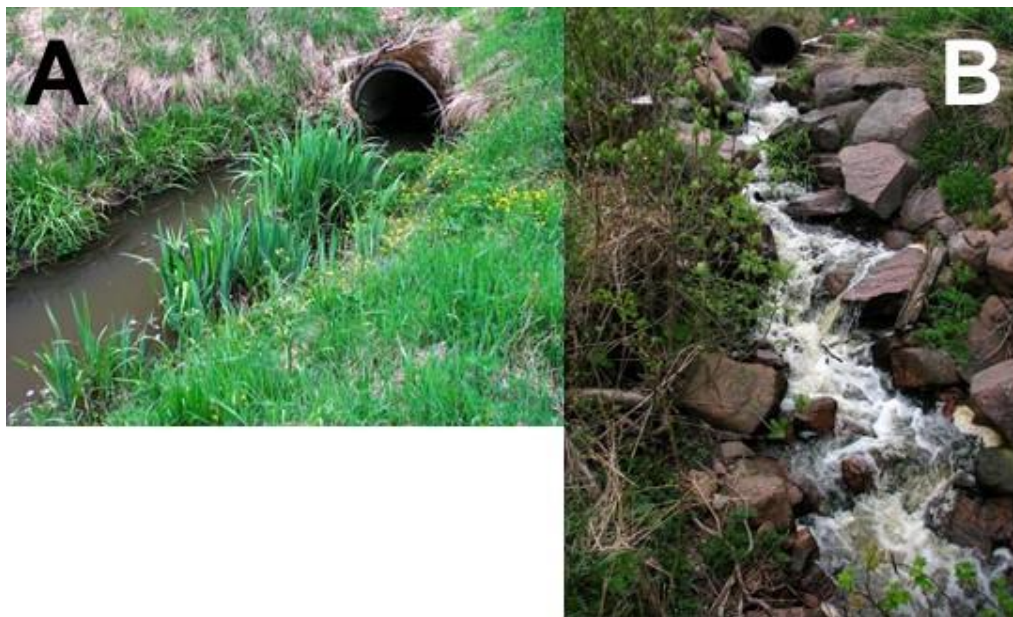
finns ett längre "vattenfall" (N 60 14.119 E 20 11.654) (fig. 15B), som troligtvis är en öppen del/fortsättningen på täckdiket (som börjar vid trumman under Norra Bomarsundsvägen).

Figur 15 **A**: Diket mellan trummorna söder om Träsket där vattnet stagnerat och börjat lukta. **B**: Det öppna diket (vattenfallet) före täckdikets början.

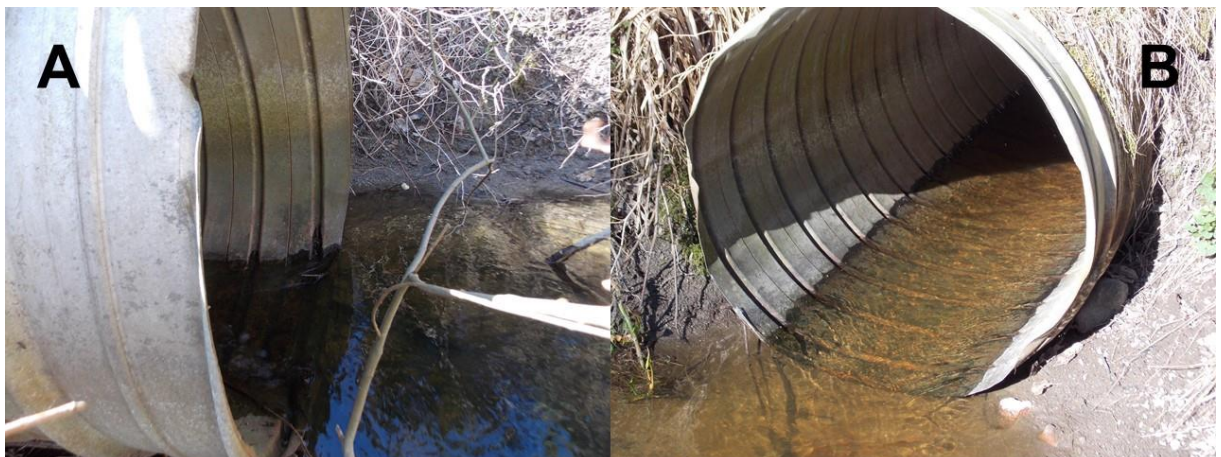
Figur 21 Hinder nr. 1: Ett potentiellt hinder i form av en trumma. **A:** Trummans utlopp västerut. **B:** Trummans utlopp österut

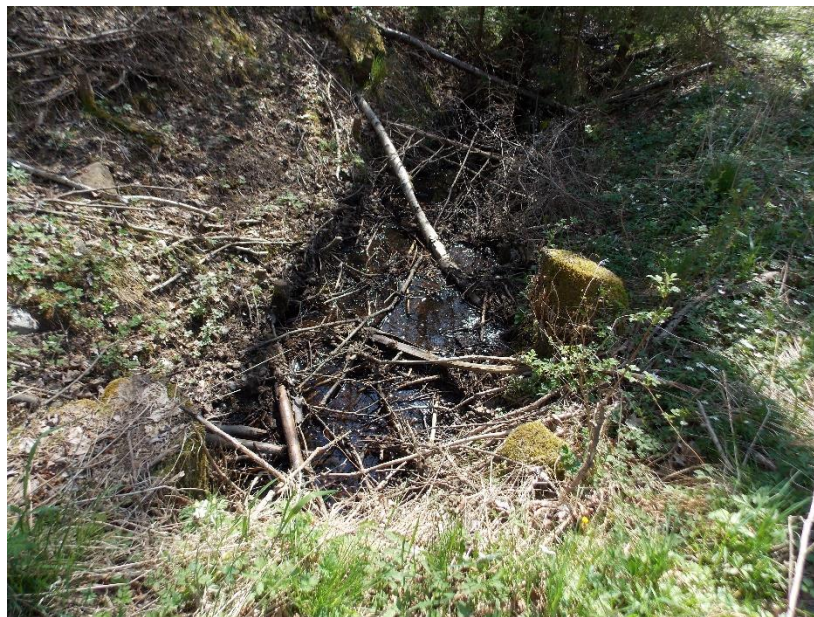
Figur 31. Hinder nr. 8: Vågtrumma saknas.

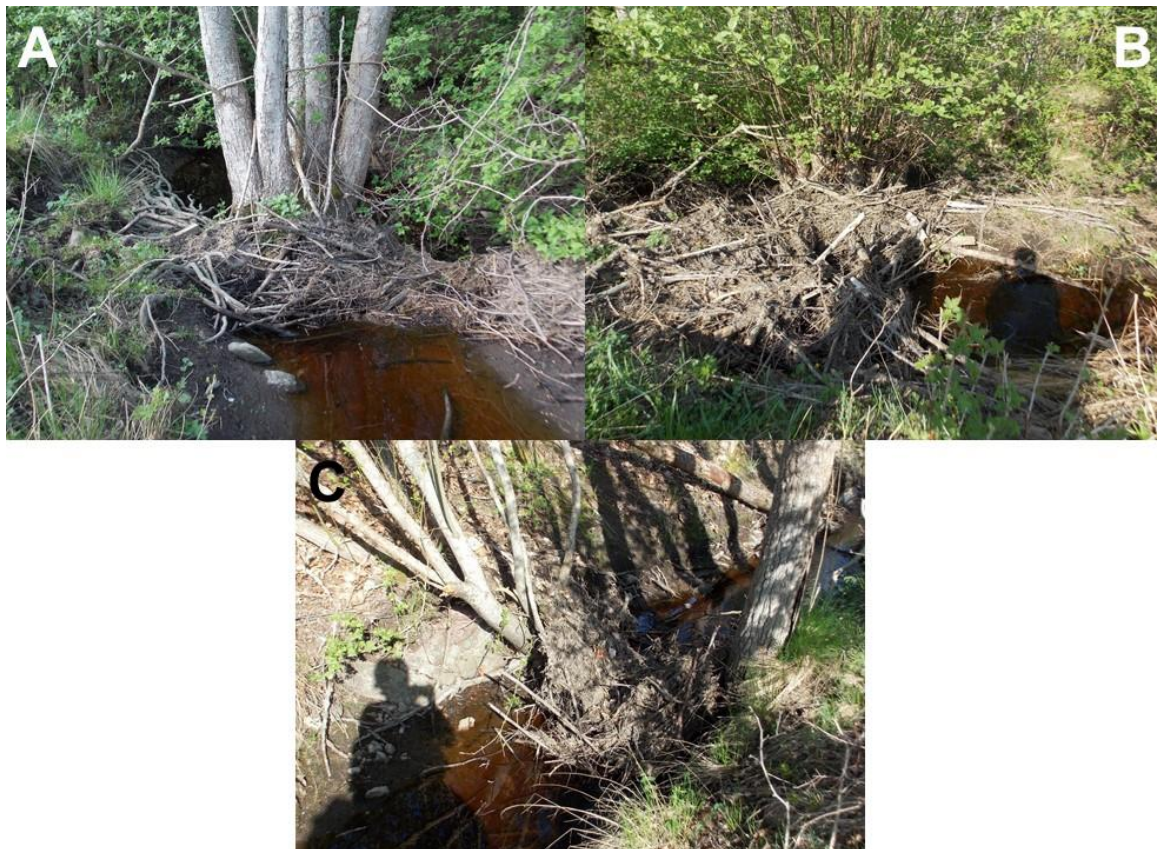
Figur 37 **A**: Hinder nr. 13. **B**: Hinder nr. 14. **C**: Hinder nr. 15.  
 Figure 37 **A**: Obstacle no. 13. **B**: Obstacle no. 14. **C**: Obstacle no. 15.

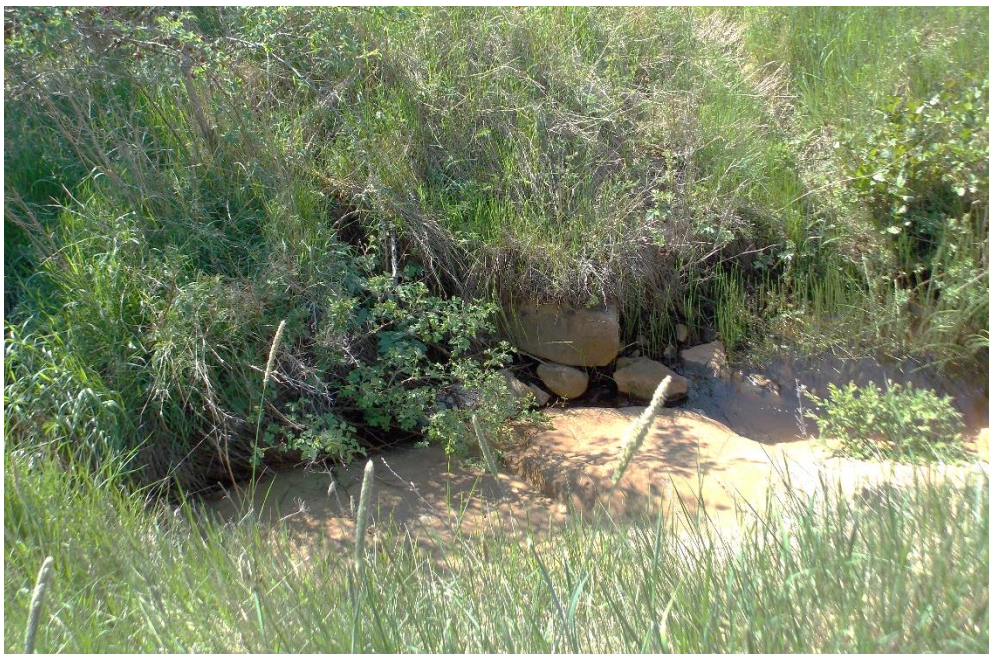
Figur 47. Hinder nr. 18.  
 Figure 47. Obstacle no. 18.

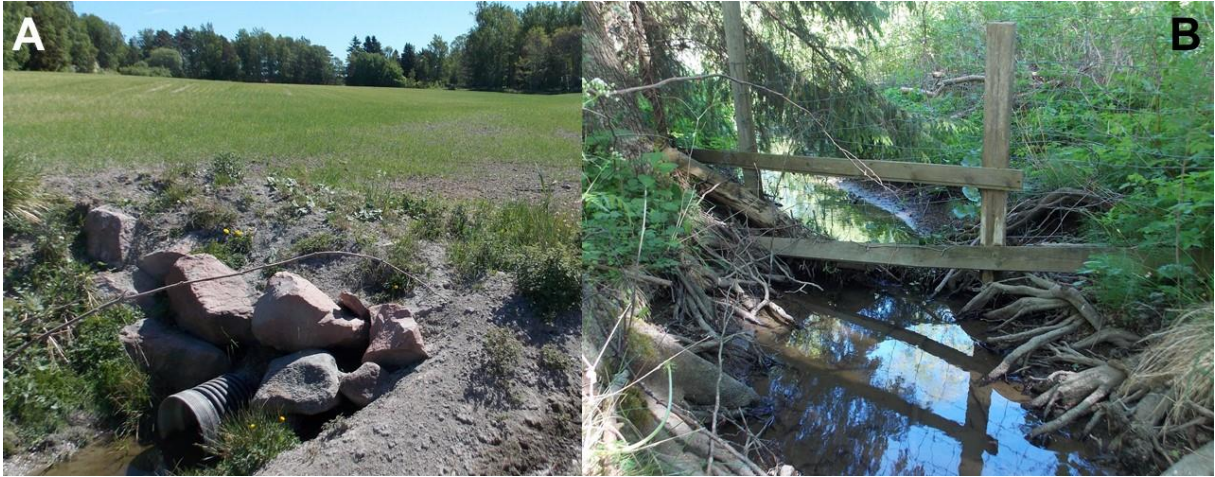
Figur 59 A: Täckdike (Hinder nr. 24 & 25) B: Ett gammalt stängsel över bäcken.  
 Figure 59 **A**: An underdrain (obstacle no. 24 & 25). **B**: An old fence over the dike.

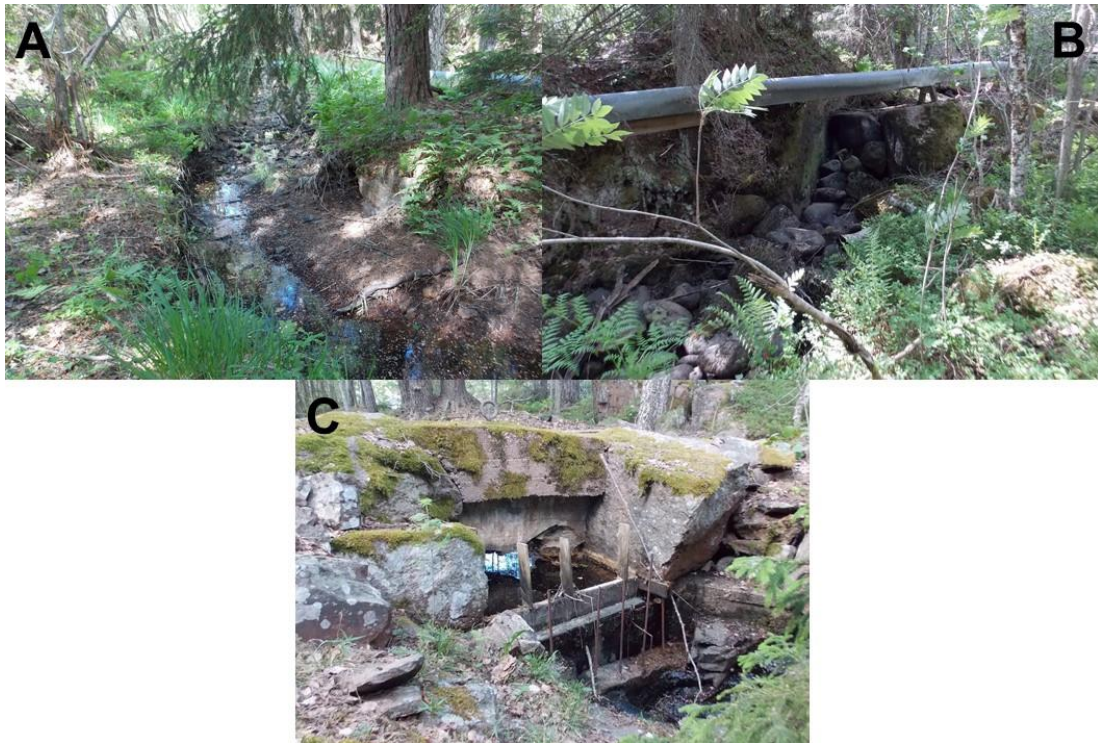
Figur 67 **A:** Bäckan. **B:** Brant del av bäcken. **C:** Hinder nr. 40.

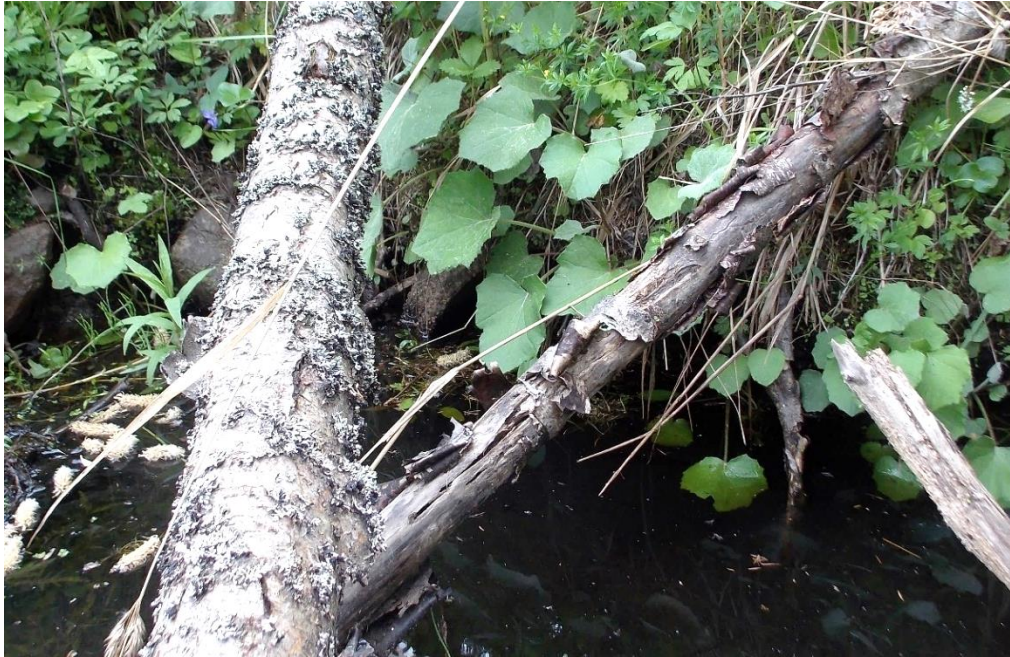
Figur 71. Hinder nr. 29 (Trumma i mitten av bilden).

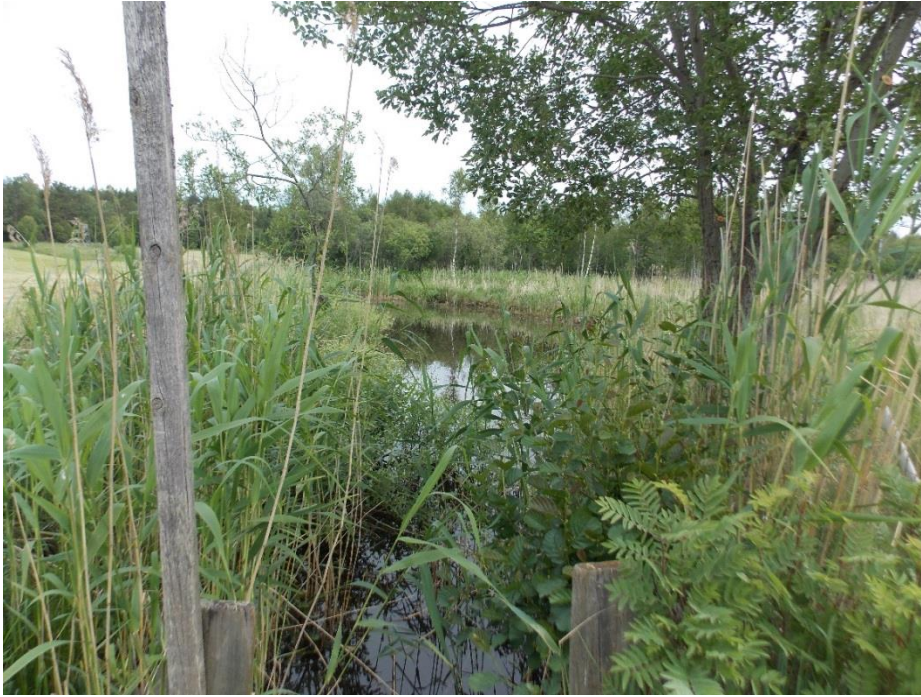
Figur 85. Damm vid Södersundaströmmen.  
 Figure 85. Dam at Södersundaströmmen stream.

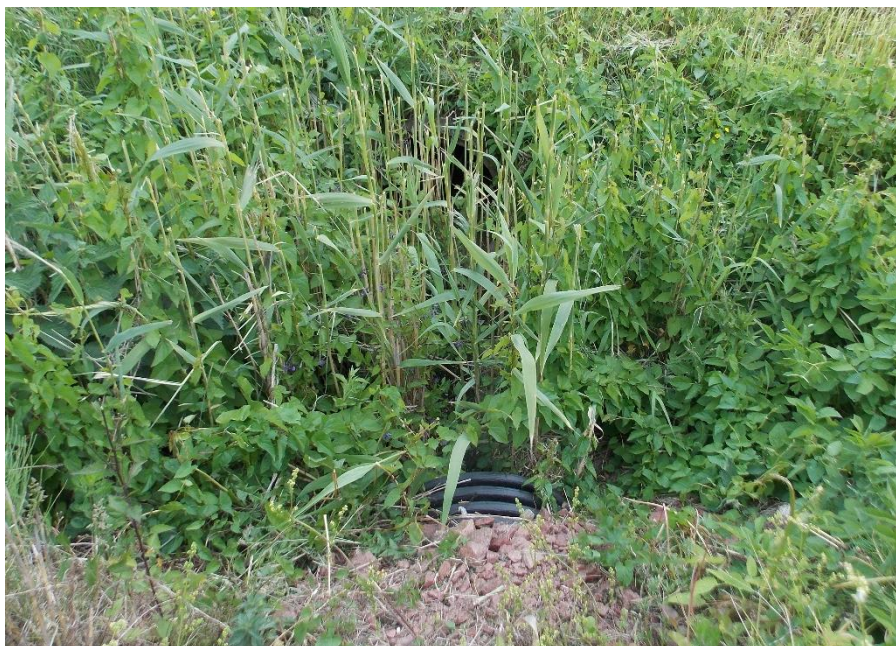
Figur 97. De två trummorna under cykelvägen och Eckerövägen.

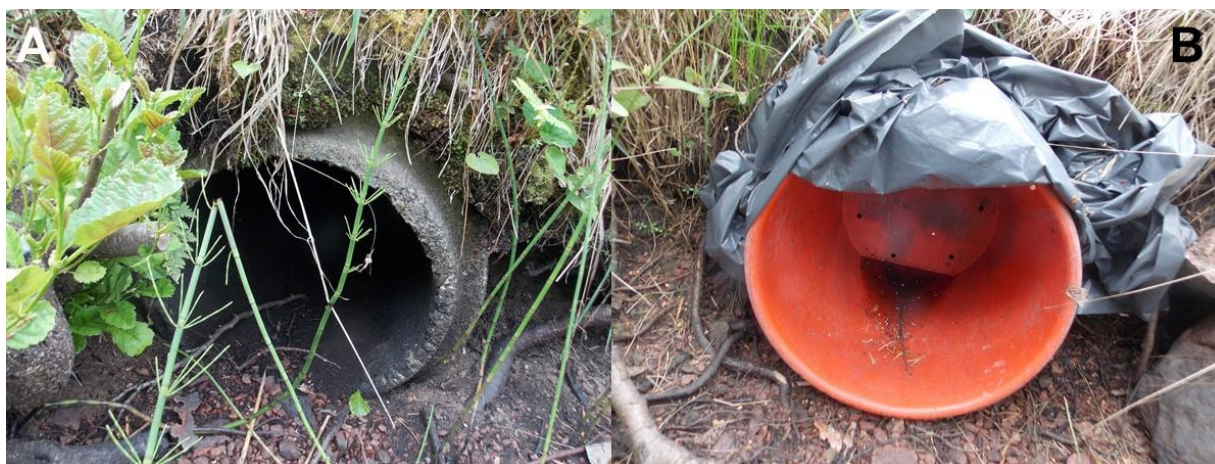
Figur 124 **A**: Trummans inlopp norrifrån. **B**: Hink vid trummans utlopp söderut mot Gröndals träsk.

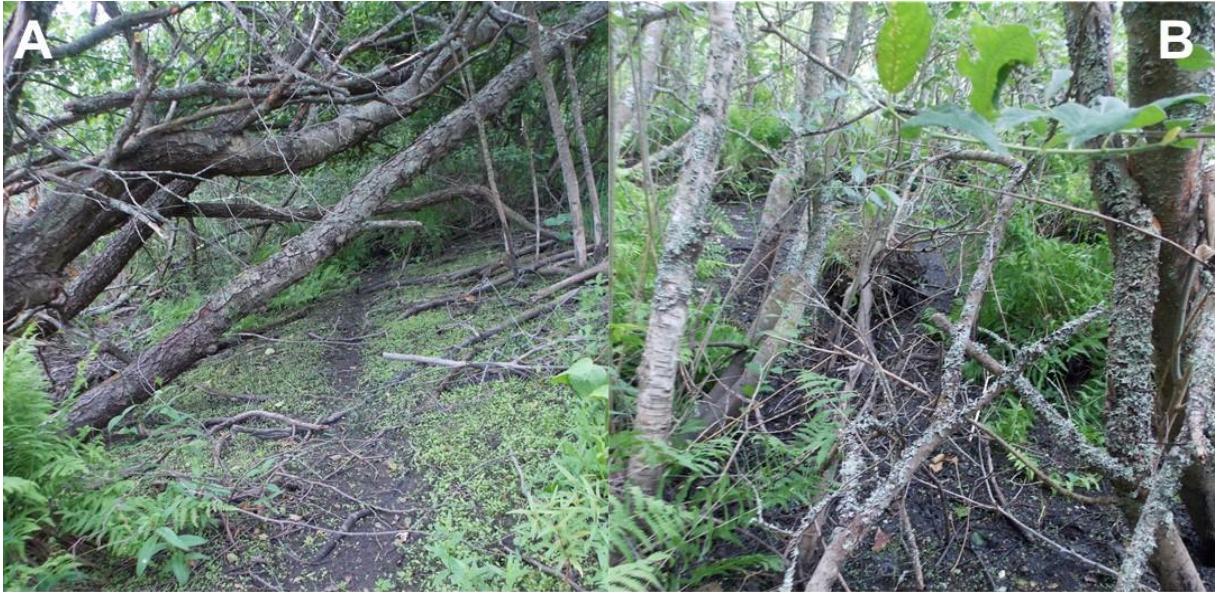
Figur 139 **A:** Norsbäck vid mynningen till sjön vid Finnviken. **B:** Ingen tydlig vattenfåra kunde identifieras vid Finnviken.

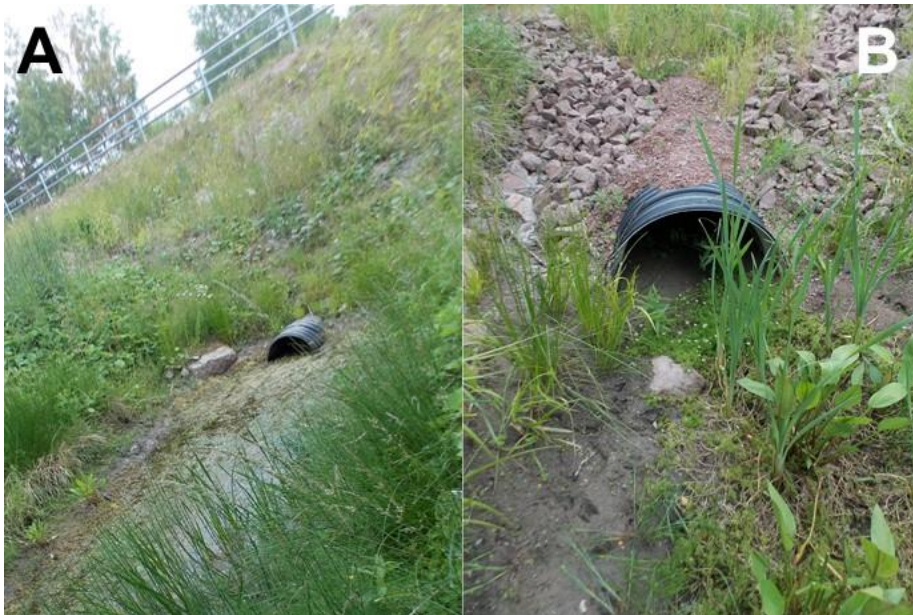
Figur 144 **A & B**: Trumman under Getavägen (Hinder nr. 46).

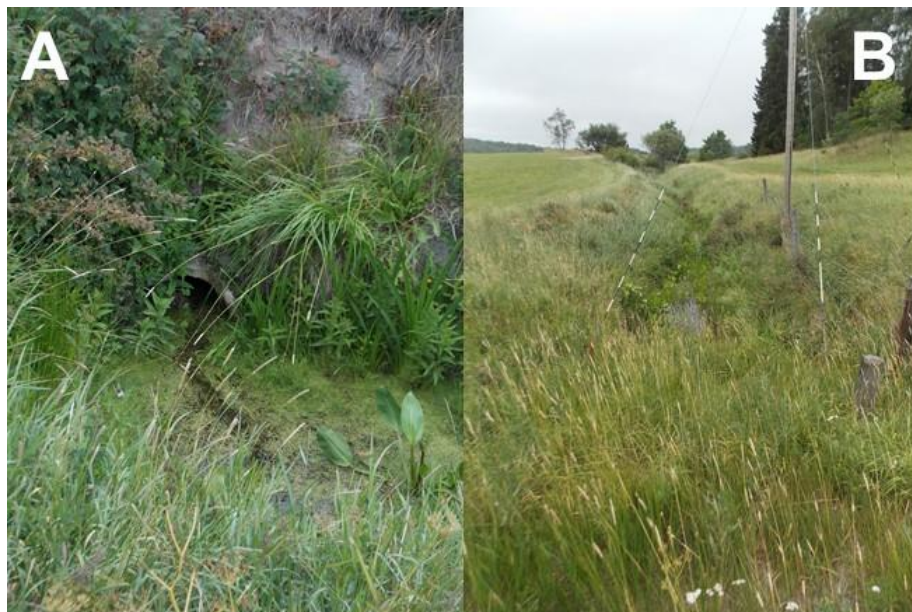
Figur 154 **A:** Hinder nr. 48. **B:** Diket ner mot Sonröda träsk.

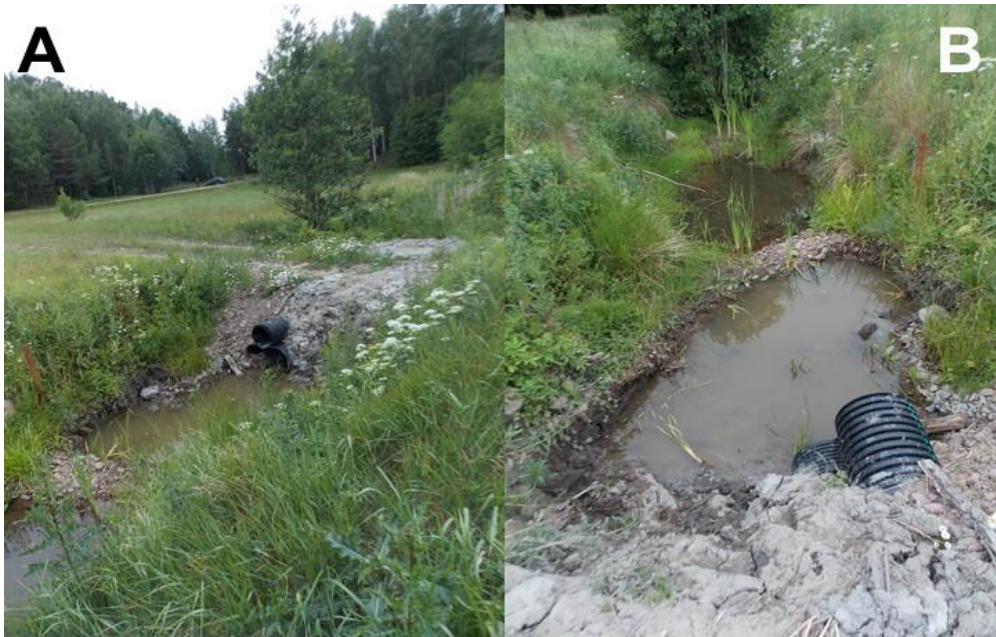
Figur 159. Tre trummor i triangel under vägen (Hinder nr. 49).

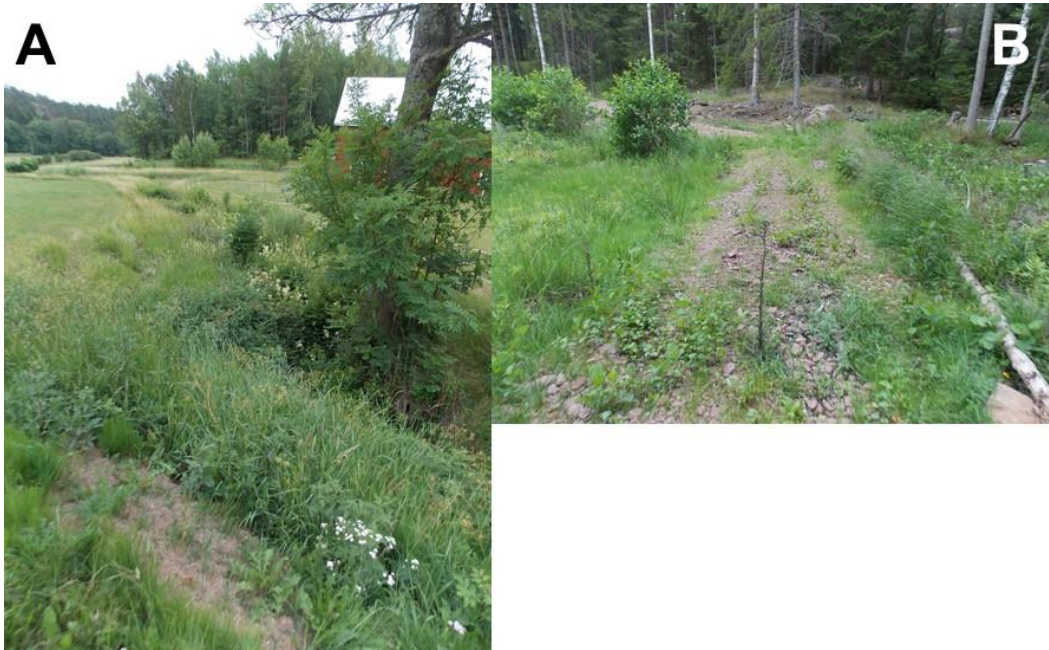
Figur 161 **A**: Diket ner mot Östra Kyrksundet. **B**: Väg vid Borgsjö (Hinder nr. 56).  
 Figure 161 **A**: The dike down towards Lake Östra Kyrksundet. **B**: A road at Lake Borgsjö (obstacle no. 56).

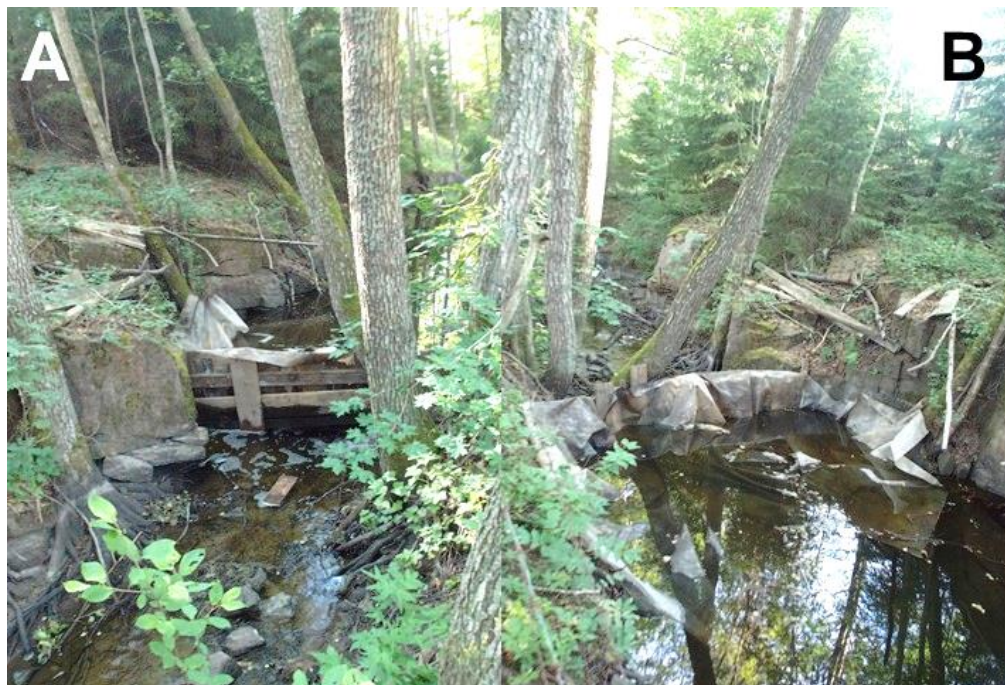
Figur 167. Fördämning (Hinder nr. 52). **A:** Nedströms. **B:** Uppströms.

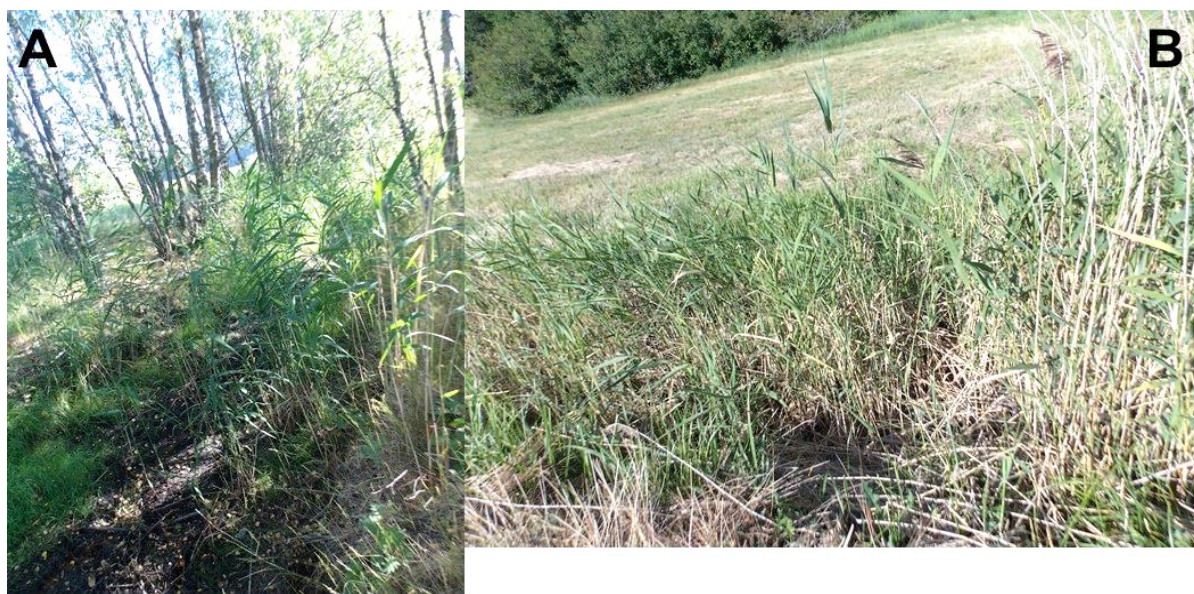
Figur 171 **A:** Södra mynningen till Holmsjön. **B:** Rikligt med vass (*Phragmites australis*) i diket.  
 Figure 171 **A:** The southern outlet at Holmsjön. **B:** Plenty of reed (*Phragmites australis*) in the dike.

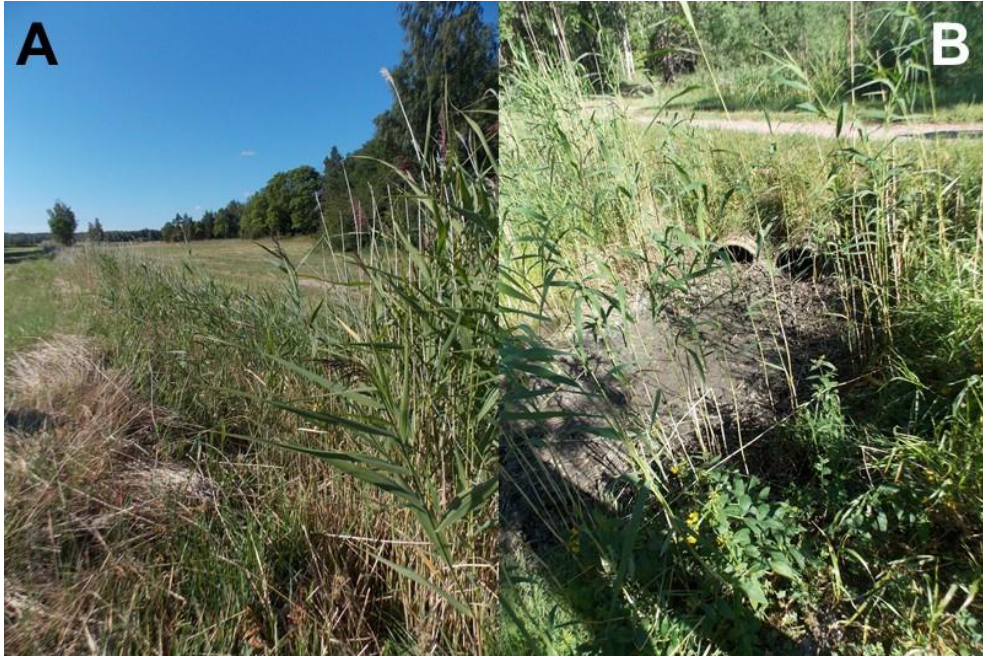
Figur 172 **A**: Diket söderut. **B**: Hinder nr. 54.

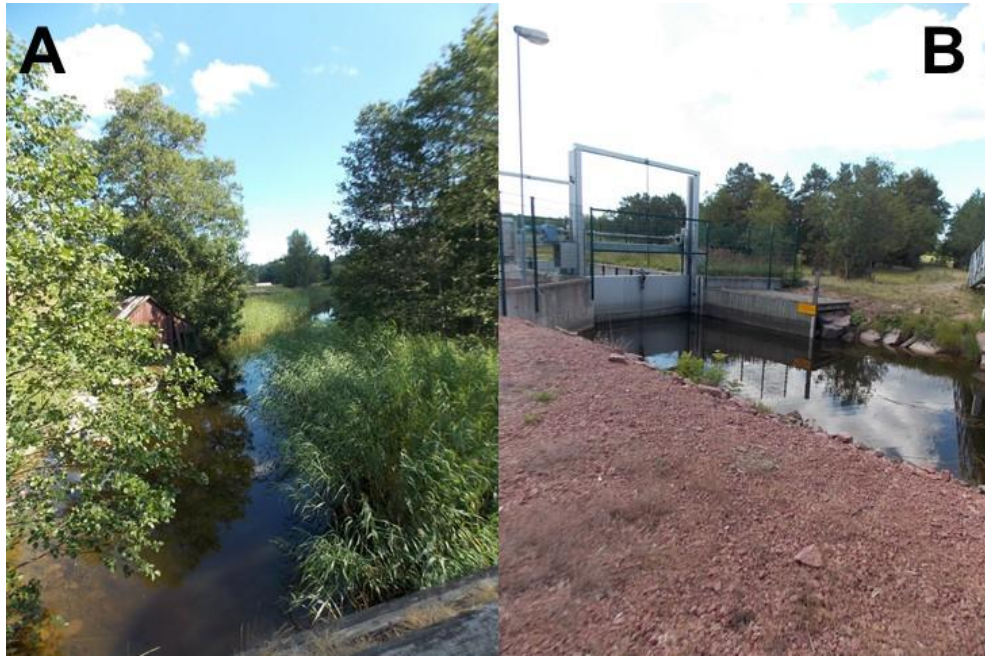
Figur 176 **A**: Vargådran. **B**: Slussen (Hinder nr. 55).
